## Käpylän tarkastelukohteen kuvaus ja kohdeinventaario

Raportti on osa *BLOCKCC - Energiakorttelit -alueelliset toimintamallit ilmastonmuutoksen hillitsemiseksi* – “Block the Climate Change” -hanketta

Kirjoittajat/Metropolia Ammattikorkeakoulu: Antti Tohka, Sergio Rossi, Kaisa Rapanen

Julkaistu: 12.5.2025

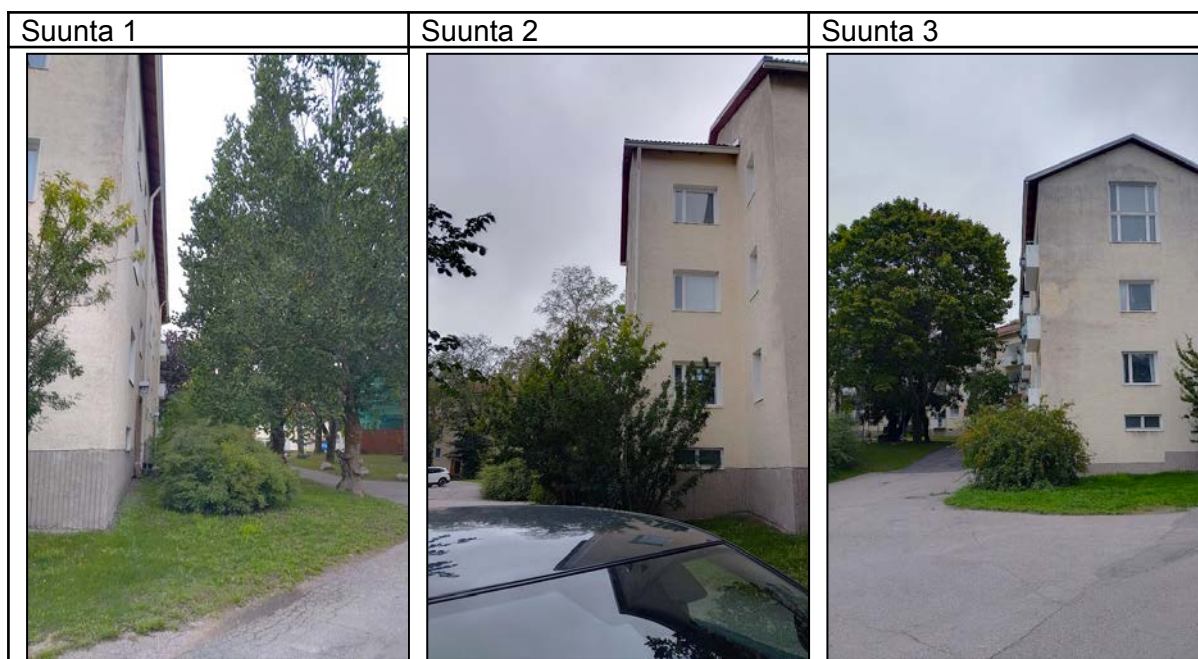
Kuva 3 Kuvat suunnista 1-3.

Kuten kuvista 3-6 nähdään, alueella sijaitsee runsaasti puita ja pensaita. Helsingin kaupungin maalämpöohjeessa suunnittelijoille suositellaan maalämpökaivolle vähintään 4-6 metrin etäisyyttä puista. Oppaassa todetaan seuraavaa: Tonteilla maalämpökaivot, kokoojakaivot ja putkilinjat tulee lähtökohtaisesti sijoittaa vähintään 6 metrin etäisyydelle suurikasvuisista puista (puun rungon halkaisija metrin korkeudelta 20 cm tai yli) ja vähintään 4 metrin etäisyydelle pienikasvuisista puista (puun rungon halkaisija metrin korkeudelta alle 15 cm).

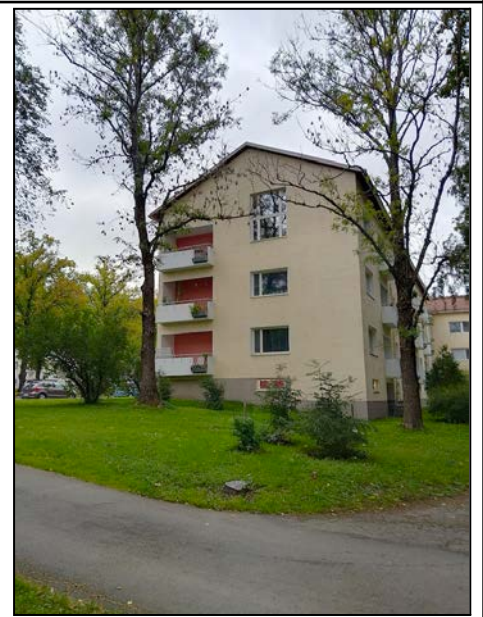
Suunta 7

Kuva 5 Kuva suunnasta 7

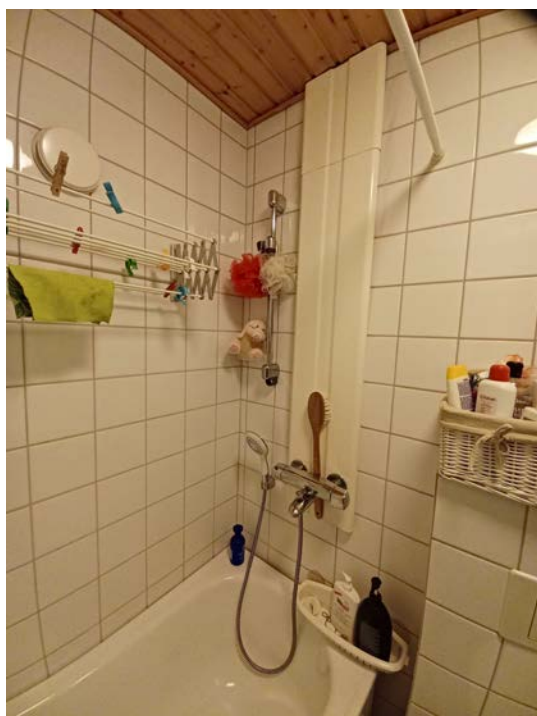
Asuntojen kylpyhuoneissa on nyt kuivauspatteri ja sähköinen lattialämmitys löytyy monesta kylpyhuoneesta. Kuvassa 10 on tyypillinen kylpyhuone.

Kuva 10. Remontoitu kylpyhuone, jossa amme ja seinälle asennettu lämpimän käyttöveden verkkoon kytketty kuivauspatteri

Kylpyhuoneiden lämpötila on usein reilusti yli 23 astetta, jolloin energiansäästötoimet olisivat mahdollisia. Toisaalta kylpyhuoneiden pattereissa ei ole termostaattia. Kylpyhuoneiden kosteus pystyytelee hyväksyttävällä tasolla. Kesällä kosteus korkeampi, jos ulkona on kosteaa. Kosteuspiikit mittauksissa viittaavat suihkun käyttöön. Paluu normaalitasolle on suihkun jälkeen nopea, mikä osoittaa, että ilmanvaihto toimii.

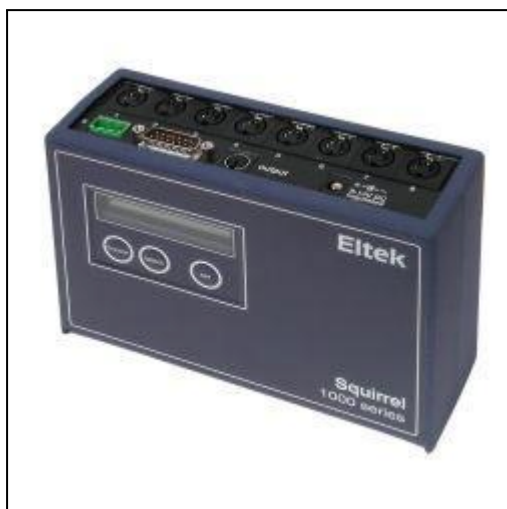
Lämmönjakohuoneesta kerättiin lämpötilatietoja kuvan 11 dataloggerilla. Siihen oli kytketty 4 lämpötila-anturia (K-typin termoelementti), jotka asennettiin heti lämmönvaihtimien jälkeen. Mittaus on suuntaa antava ja se näyttää hyvin lämpötilojen muutokset. Mittauksissa seurattiin 12 kuukauden ajan seuraavia lämpötiloja: patteriverkostoon meno ja paluu, lämmin käyttövesi, lämmin käyttövesi kierto.

Kuva 11 Datalogger Eltek Squirrel 400.

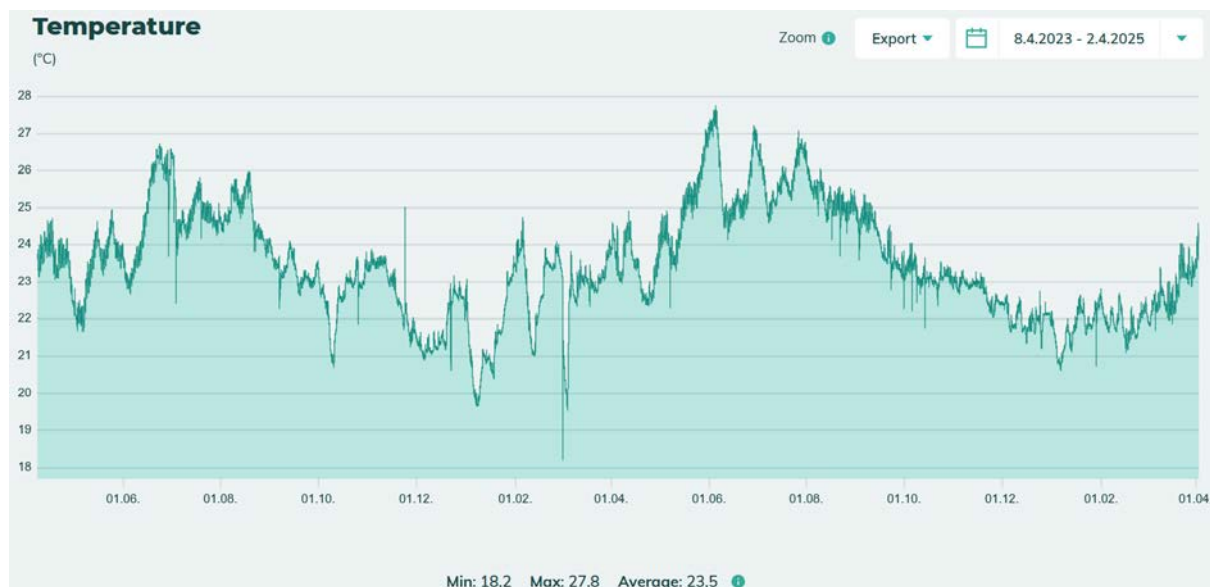
### H1 Olohuone

Talvella lämpötila ei sisätiloissa ole kovin vakaa. Kun ulkolämpötila on hyvin kylmä, myös sisälämpötila on joissakin huoneistoissa melko alhainen. Kesällä lämpötila pysyy terveysturvallisella tasolla. Yhdessäkään olohuoneessa ei 27 asteen raja mennyt rikki, joka on Suomessa kerrostalojen jäähdytysraja.

Asuntojen olohuoneiden mittaustulosten perusteella yllämpeneminen ei ole tässä taloyhtiössä ongelma. Lämpimimpinäkään kesäpäivinä ei yllämpenemistunteja ollut kovin paljon. Todennäköisesti pihojen runsas puusto auttaa pitämään lämpötilat kohtuullisina suurimmassa osassa asuntoja. On kuitenkin huomioitava, että osassa taloyhtiön asunnoista puiden suojaava vaikutus on pienempi ja ikkunat ovat eteläsuuntaan. Mittaukset eivät siis ole edustavia taloyhtiön kaikkien asuntojen kohdalla.

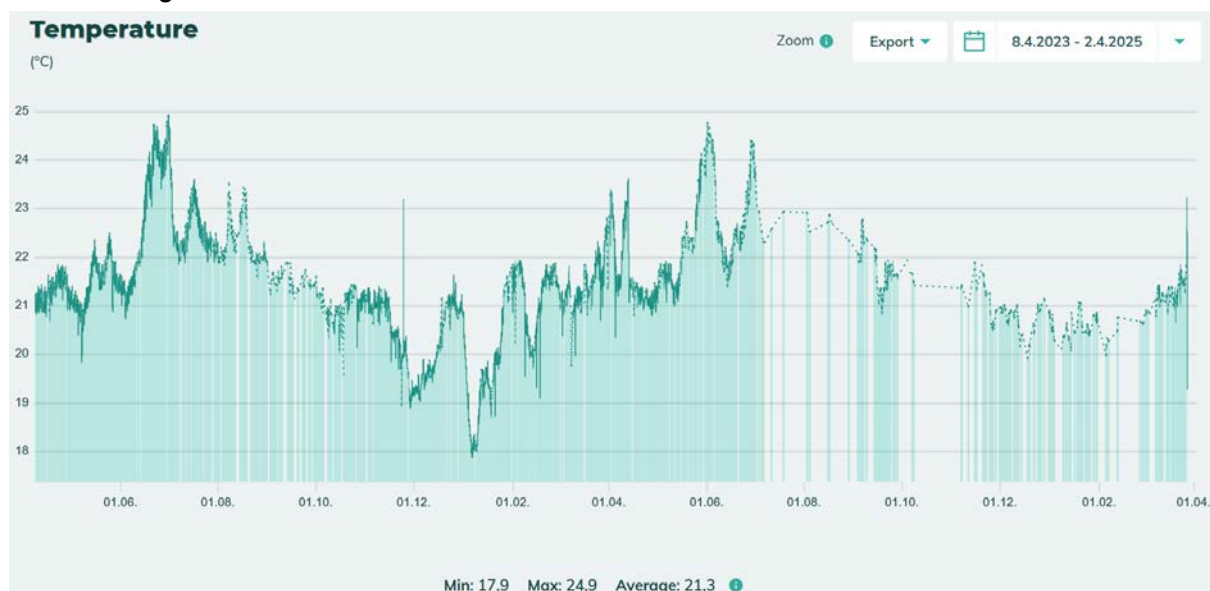
### H2 Välillä signaali heikkenee.

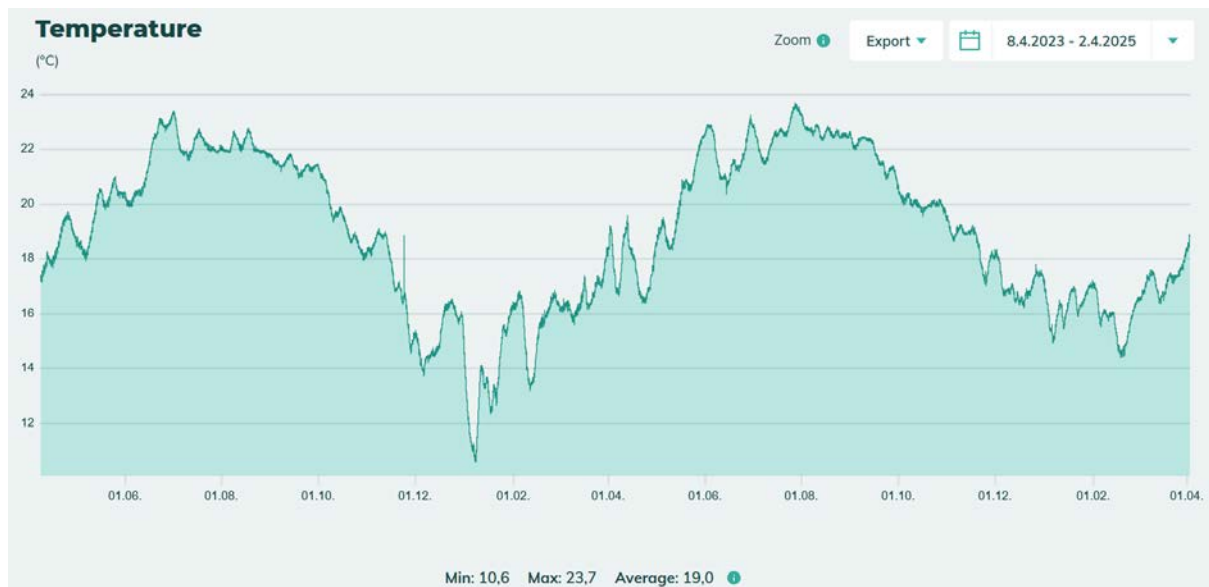
Verkkokellari:

Lämpötilakuvaajat osoittavat, että näitä tiloja ei lämmitetä tarpeettomasti. Kylmimmillään tilojen lämpötila on laskenut joissakin kohdin kymmeneen asteeseen.

lämpötilassa porraskäytävien kanssa, jotka on lämmitetty. Joissakin kerroksissa lämpötila voi talvisin tippua alle 20 °C kerroksesta riippuen (ylempänä rappu on mittausten perusteella kylmempi). Liitteessä 2 on esitetty yleisten ja kellaritilojen lämpötiloja ajanjaksolla 7.3.23 - 5.2.24.
